**Algoritmo de procesamiento de imágenes mediante el uso de vehículos aéreos no tripulados para el diagnóstico y mantenimiento del pavimento flexible de la vía Bagua – Cajaruro-Amazonas-Perú**

**Image processing algorithm through the use of unmanned aerial vehicles for the diagnosis and maintenance of the flexible pavement of the Bagua – Cajaruro-Amazonas-Peru highway**

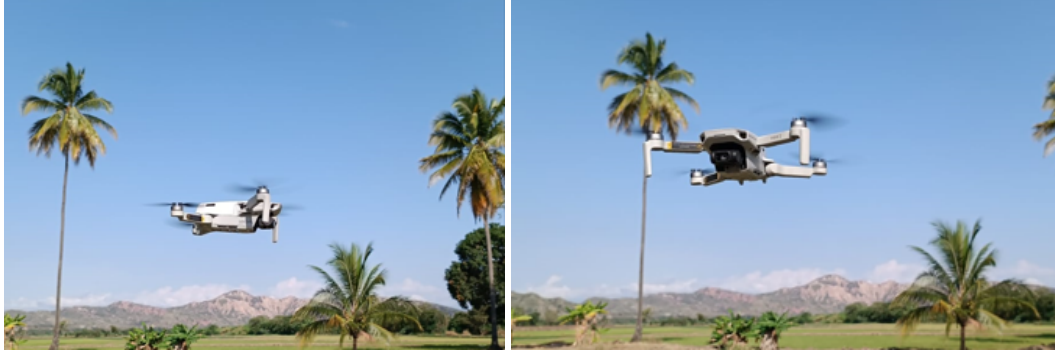
**Figura 2**

El dron utilizado para sobrevolar la vía Bagua-Cajaruro es el DJI MAVIC el cual consta de dos cámaras con baterías para 30 minutos de vuelo con estabilizador automático.

*Dron DJI utilizado para nuestra investigación*

El uso del dron DJI para la detección de baches en una vía presenta ciertas limitaciones relacionadas con la resolución de la cámara, la estabilidad del vuelo, las condiciones de iluminación, y la capacidad para capturar imágenes fuera del espectro visible. Aunque el dron DJI es una herramienta útil para capturar imágenes aéreas a gran escala, las limitaciones inherentes a su tecnología impiden realizar una detección de baches extremadamente precisa y detallada en condiciones complejas. En investigaciones futuras, la integración de cámaras multiespectrales o sensores térmicos, así como mejoras en la resolución de las cámaras y la estabilidad del vuelo, pueden superar estas limitaciones y ofrecer un sistema más robusto para la monitorización y evaluación de infraestructuras viales (Castillo et al., 2020)

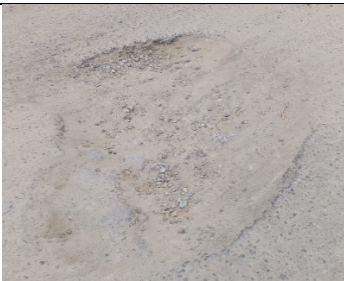
| Denominación de la falla | Imagen de la falla |
|---|---|
| Depresión de leve<br>severidad | |

Acorde con nuestra secuencia metodológica para el desarrollo de nuestra investigación, procedimos a caracterizar algunas fallas evidenciadas en la vía, y de esta forma logramos sistematizar las principales averías capturadas a la luz del índice de condición del pavimento (PCI), documento estandarizado que permite evaluar el pavimento, resultando las más coincidentes: depresiones y piel de cocodrilo, ambas en estado leve, mediano y severo como se aprecia en la tabla 03.

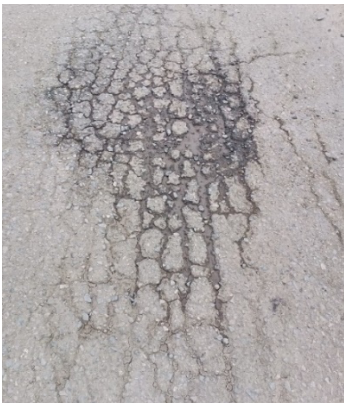
| Denominación de la falla | Imagen de la falla |
|---|---|
| Piel de cocodrilo alta<br>severidad | |

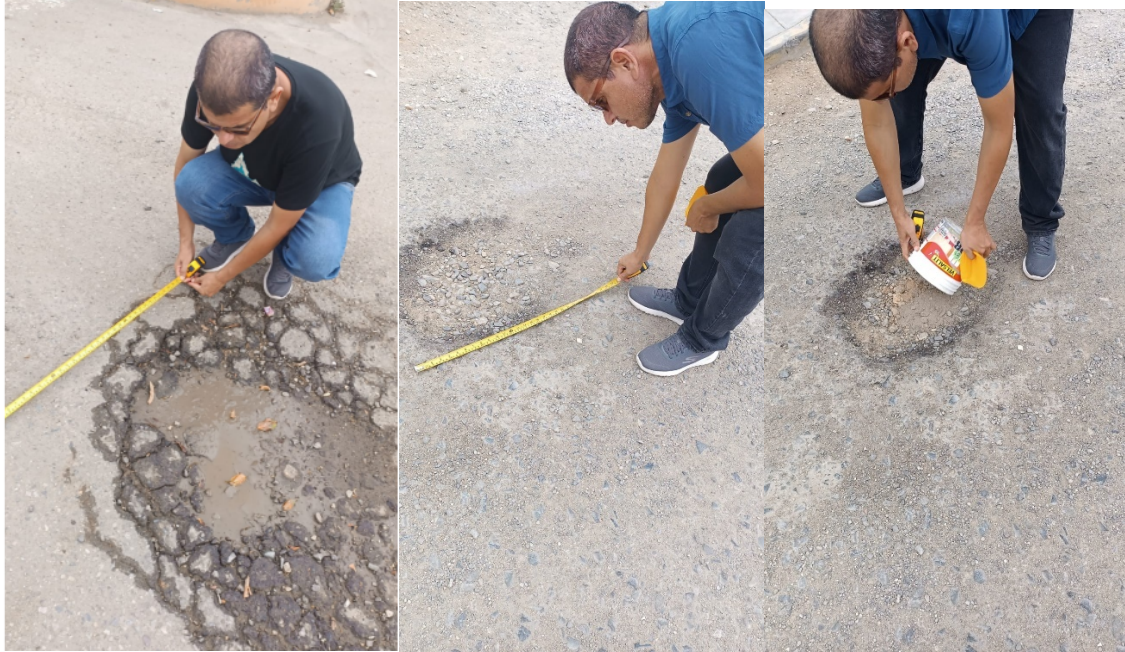
### Figura 5

En la figura 5, con la ayuda de un flexómetro se procedió a medir las características geométricas de las diversas fallas, considerando la morfología de la falla como una figura inscrita en un rectángulo o cuadrado de dimensiones conocidas, es decir la falla o bache podría tener forma circular, sin embargo, a efectos de calcular su superficie se consideraba como un cuadrado. El volumen equivalente del bache se procedió a estimar rellenando la falla con material agregado para la construcción con un recipiente de volumen conocido.

*Medición de características geométricas de fallas – relleno de baches con volúmenes conocidos*
